الجمهورية اليمنية  
وزارة الثروة السمكية  
الهيئة العامة لأبحاث  
علوم البحار والأحياء المائية  
فرع حضرموت

## تقييم الوضع البيئي لسواحل م/المهرة وتأثرها بالعاصفة المدارية لبنان

أكتوبر 2018

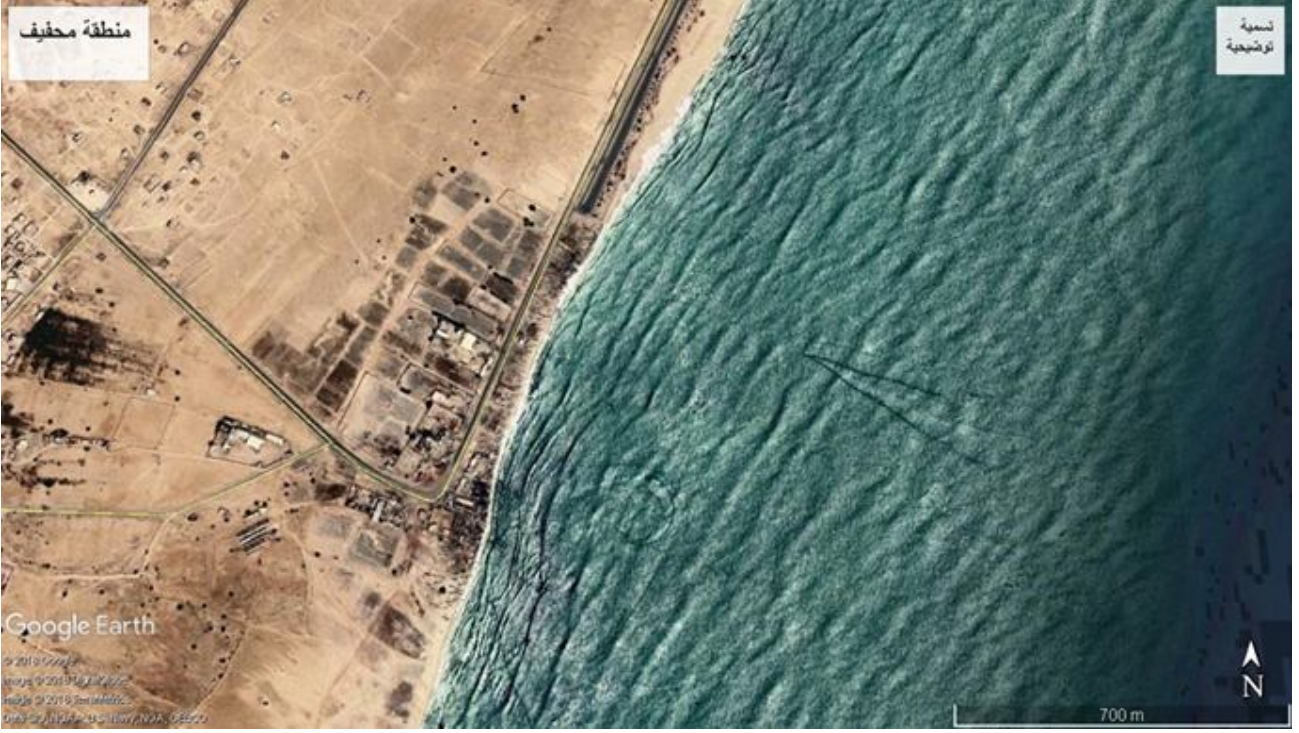
اسقاط جوي على تأثير المخلفات عل سواحل منطقة محيف اكثر المناطق تلوثا بالمهرة

- ❖ الاسراع بإزالة المخلفات الصلبة وهي مبلله قبل ان تجف ويصعب تجميعها .
- ❖ التخلص من النفايات في اماكن بعيدة من الساحل لضمان عدم عودتها مرة اخرى .
- ❖ لضمان سلامة البيئة البحرية في هذه المناطق يتطلب المراقبة المستمرة من قبل الجهات المختصة .
- ❖ اعادة تجهيز مراكز الانزال والالتزام بالشروط الصحية لضمان جودة الاسماك .
- ❖ الاهتمام بالدراسات العلمية على الموارد السمكية في محافظة المهرة والترشيد في عمليات الاصطياد.

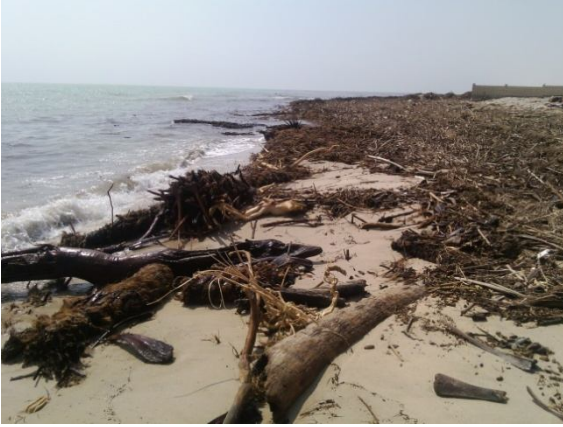
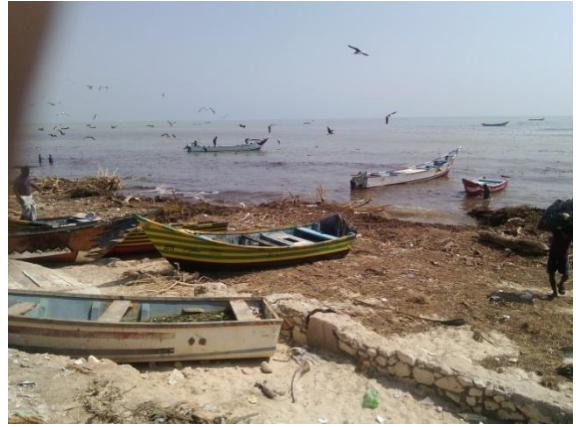
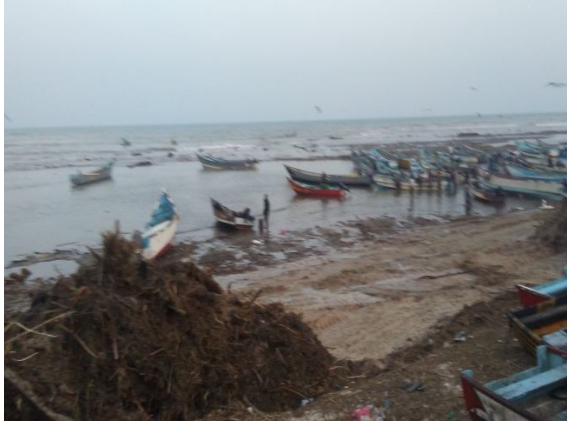
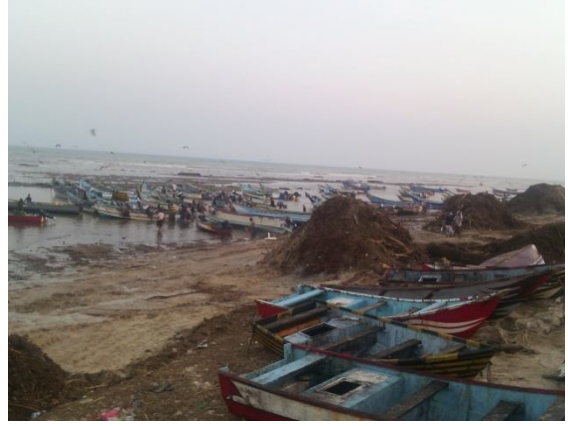
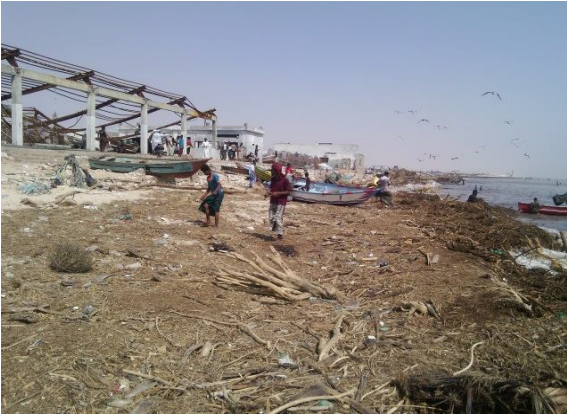
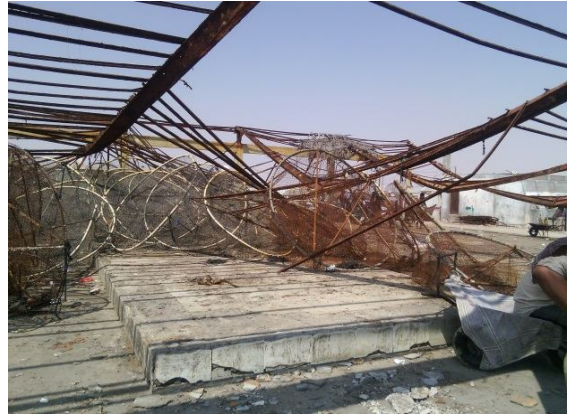
منطقة الانزال السمكي - محيفيف

- تراكم كميات كثيره من مخلفات الاشجار والنفايات .
- تعكر مياه البحر وعدم الرؤية الواضحة للقاع حيث بلغت المنطقة العكرة للمياه من بداية الساحل الى 200-300 متر الى داخل البحر .
- عدم ظهور نفوق لكائنات حية بحرية من اثار تلوث البيئة الساحلية .
- تدهم وتآكل اسقف مناطق الانزال ( الحراج ) وتراكم الاتربة على ارضياتها .
- اندفاع كميات كبيرة من الاتربة على المناطق الساحلية ادى الى طمس بعض الصخور والرمال الغنية بالأحياء القاعية .
- الاكوام المتراكمة من جدوع الاشجار ومخلفات السيول امام مراكز الانزال عرقلت سير قوارب الصيادين .

صور فوتوغرافية على اكثر السواحل تضرراً من العاصفة المدارية لبنان بالمهرة
